平潭综合实验区坛西大道工程

竣工环境保护验收调查报告

调查单位：交通运输部环境保护中心

完成时间：二〇一八年一月

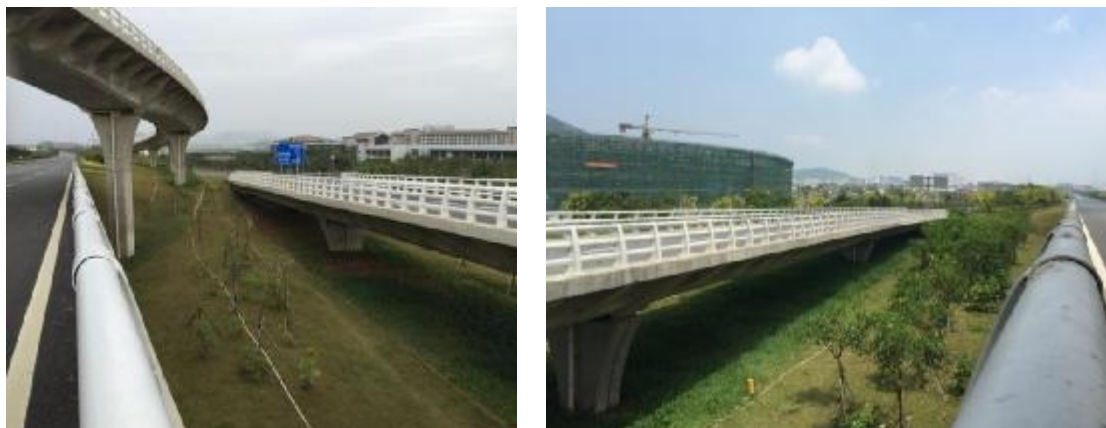
图 5.3-1 取土场恢复状况

序号	中心桩号	方位	占地及占地类型 (hm ²)		恢复现状
1	K7+820	渔平互通内	(15.56)	林地	永久占地，渔平互通内，利用结束后随主体工程进行植被恢复

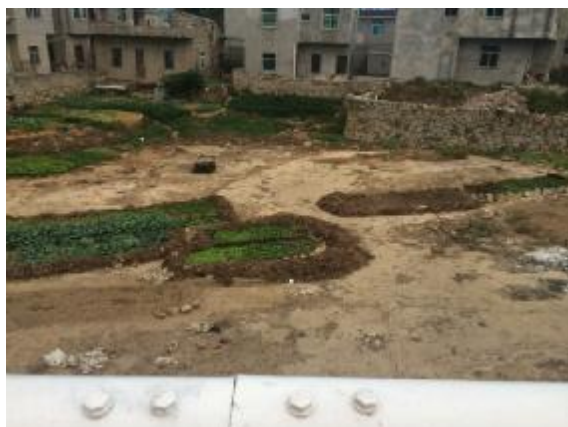
S1#施工场地（钢筋加工场）

序号	中心桩号	位置、距离	面积 (hm ²)	占地类型	恢复现状
1	S1#施工场地 K3+205	路右	0.18	旱地	施工结束后已移交地方使用为菜地
2	S2#施工场地 K7+820	渔平互通内	(1.51)	/	永久占地，渔平互通内，利用结束后随主体工程进行植被恢复
3	S3#施工场地 K14+150	福平互通内	(2.34)	/	永久占地，福平互通内，利用结束后随主体工程进行植被恢复

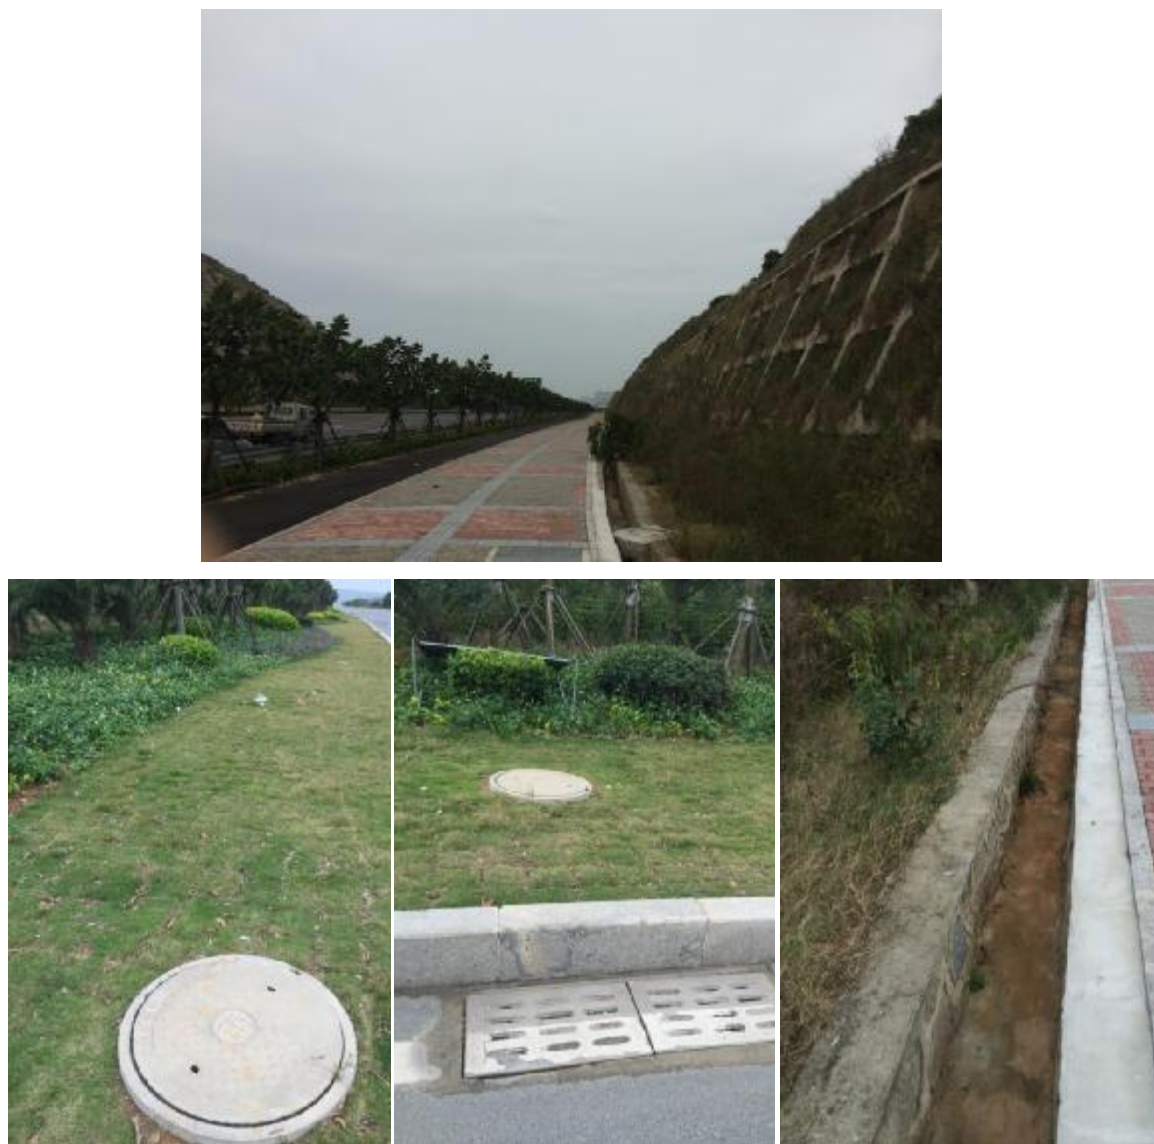
图 5.5-1 排水边沟

路面内部设沥青下封层，排除面层下渗雨水，避免路面下渗雨水浸湿水泥稳定碎石基层和土基，造成路面结构和土基强度的降低，导致路面结构水毁破坏。

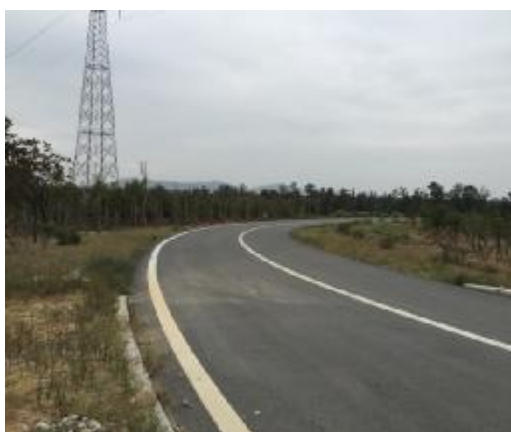
福平互通绿化

互通区内植被都以适合当地气候、病虫害较少的树种为主，适合养护。乔灌木选择以适地适树为原则，选择适合当地的乡土树种，在季节选择上，选择以落叶和常绿、观花和观叶的乔、灌木搭配。在互通区大环的中心地段，在不影响视距的范围内，设计稳定的树群，可常绿与落叶树相结合，乔木与灌木相搭配，既增加绿量，又形成良好的自然群落景观。

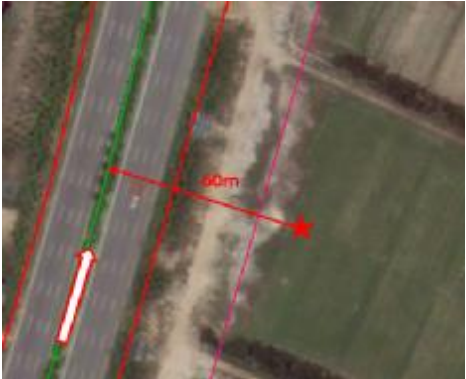
序号	监测点	平面图	横断面
2	K12+600, 右

<p>An aerial photograph showing a road with a red arrow pointing to a monitoring point located 60 meters from the road edge. The distance is labeled '60m' in red text.</p>

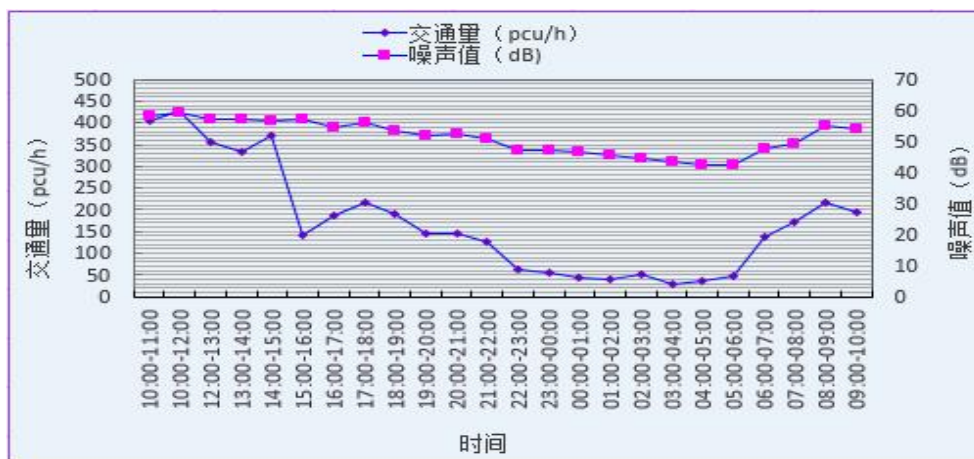
图 6.5-1 K12+600 交通量和噪声值随时间变化趋势图(2015.2.4-2015.2.5)

由以上图表可知, 该点交通量在 11:00~12:00 时间段达到顶峰, 在 3:00~4:00 时间段处于最低值; 噪声监测值在 11:00~12:00 时间段达到顶峰, 在 4:00~5:00 时间段处于最低值。噪声值随时间变化的趋势基本与交通量随时间变化的趋势基本相同。

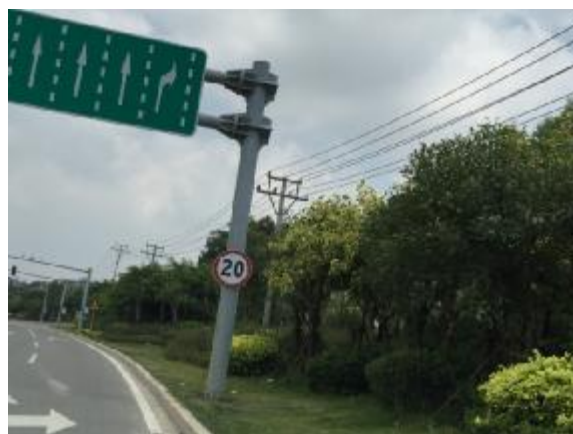
限速标志

本项目沿线经过平潭县第三中学、芦山小学、北厝中学、北厝镇卫生院、八一希望小学、中洋小学和沿线的多个村庄。项目建成后，大大方便了沿线村镇的居民的出行，让沿线居民能更为便捷的到达全岛各处。同时，沿线学校的师生出行也更为方便，由于坛西大道是城市 I 级主干道，车流量较大，设计时速较快，在给师生出行带来便捷的同时也存在一定的安全隐患。为了保证项目沿线村镇居民及学校师生的出行安全，道路在经过村镇、学校等事故易发路段的区域，在学校附近道路设立警示标志，设置限速等标志，降低交通事故发生的概率并减少公路运营给学校带来的噪声影响。

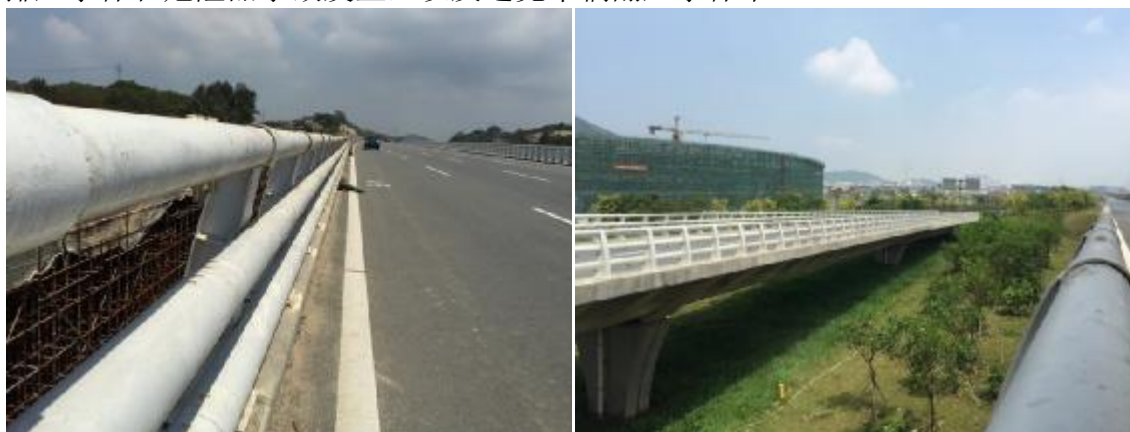
图10-1 桥梁防撞护栏

对桥梁栏杆、防撞墩等进行加强改造，以防止路面及桥面径流初期雨水直接排入水体和危险品事故发生，以及避免车辆翻入水体中。
